Numéro 2/2013

# Feedback

Rapports de difficultés en service de l'aviation canadienne

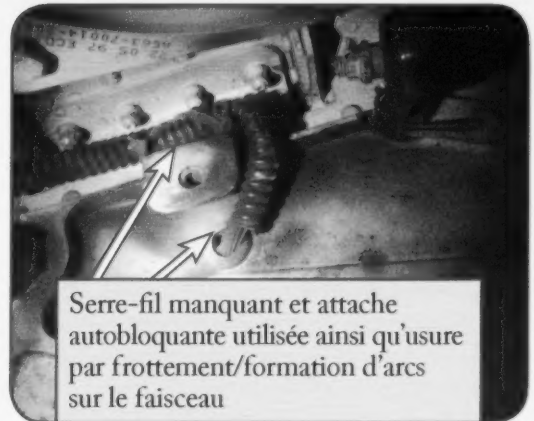
Lorsque la garniture de la porte a été retirée, on a remarqué que le faisceau de fils de la porte principale était complètement brûlé et qu'il y avait eu formation d'arcs à un endroit. Il semblait manquer un oeillet qui s'était fissuré et ouvert, ce qui avait donné lieu à l'usure par frottement du faisceau sur la structure de la porte.

On a également remarqué l'absence de serre fil là où une attache autobloquante était utilisée pour fixer le faisceau, ce qui produisait un mauvais alignement et aurait fini par provoquer la rupture du faisceau.

*L'installation adéquate de toute pièce ou de tout ensemble d'un aéronef est essentielle au maintien de sa navigabilité et de sa sécurité en vol. ✖*

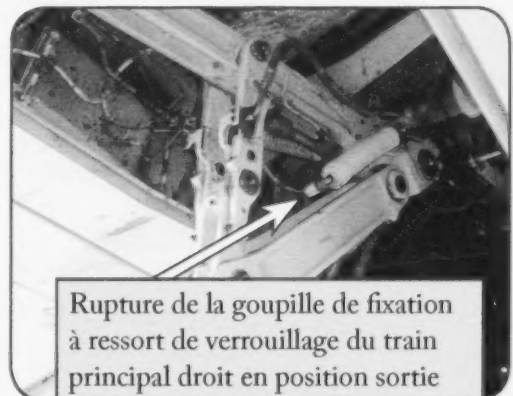
Durant une inspection extérieure standard, le pilote a signalé qu'un ressort desserré pendait sous le train d'atterrissage principal droit. Après une enquête plus poussée, on a remarqué que la goupille de fixation à ressort de verrouillage du train d'atterrissage principal droit en position sortie s'était cisailée et que le ressort avant s'était desserré.

*L'inspection extérieure par l'équipage de conduite et le technicien d'entretien d'aéronef constitue une tâche essentielle à effectuer avant un vol. ✖*

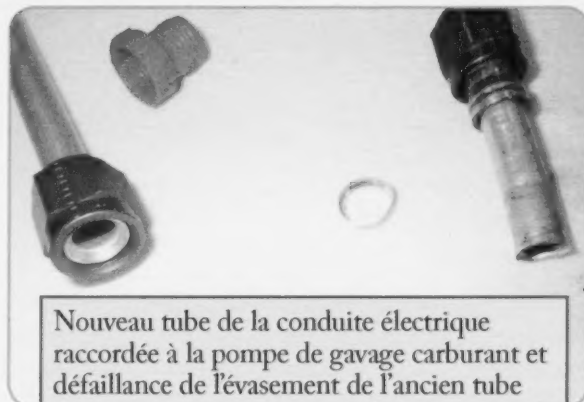
Le réservoir central contenait sa capacité maximale de 2270 kg (5005 livres) de carburant. Alors que l'aéronef était stationné dans le hangar, on a remarqué que du carburant s'écoulait sur la face arrière gauche de la cloison avant du logement de train d'atterrissage principal, tout juste à gauche de l'axe longitudinal de l'aéronef. Une enquête plus poussée a révélé que la fuite provenait de la coquille de connecteur électrique de la pompe de gavage carburant gauche.

Du carburant s'est introduit dans la conduite électrique, à cause d'une fissure de l'évasement du tube raccordé au boîtier de la pompe de gavage carburant gauche.

*On soupçonne que, lors de travaux précédents visant à remplacer le boîtier de la pompe de gavage de carburant, l'écrou de type B de la conduite électrique a subi un serrage excessif, ce qui a causé une défaillance de l'évasement du tube.*

L'aéronef a été retiré du service et des procédures de coupure de l'alimentation ont été immédiatement exécutées. Le tube a été remplacé, et toutes les vérifications de fuite pertinentes ont été effectuées avant de remettre l'aéronef en service.

*Transports Canada, Aviation civile, informe tous les propriétaires, exploitants et spécialistes de la maintenance qu'ils doivent se fier au manuel d'entretien d'aéronef pour utiliser les bonnes valeurs de serrage au couple et porter une attention particulière à l'exécution de travaux visant des conduites électriques de la pompe de gavage carburant. ✖*

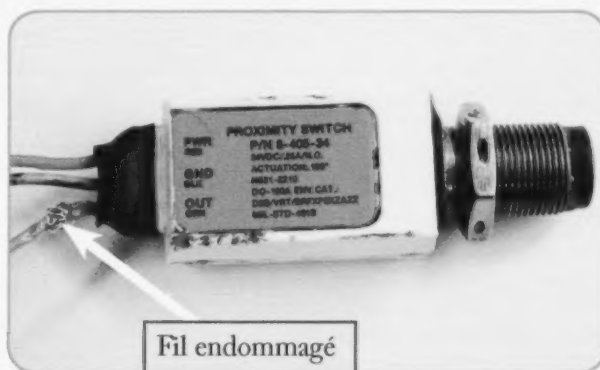
Au cours du dépannage, il est apparu que le capteur de proximité (PS1MB) de la poignée de la porte principale de la cabine présentait un fil effiloché qui s'était usé en frottant contre la tringlerie de la poignée de la porte en question.

Selon l'exploitant, ce capteur de proximité avait été remplacé récemment.

Le capteur de proximité a été remplacé et l'aéronef a été à nouveau en état de voler.

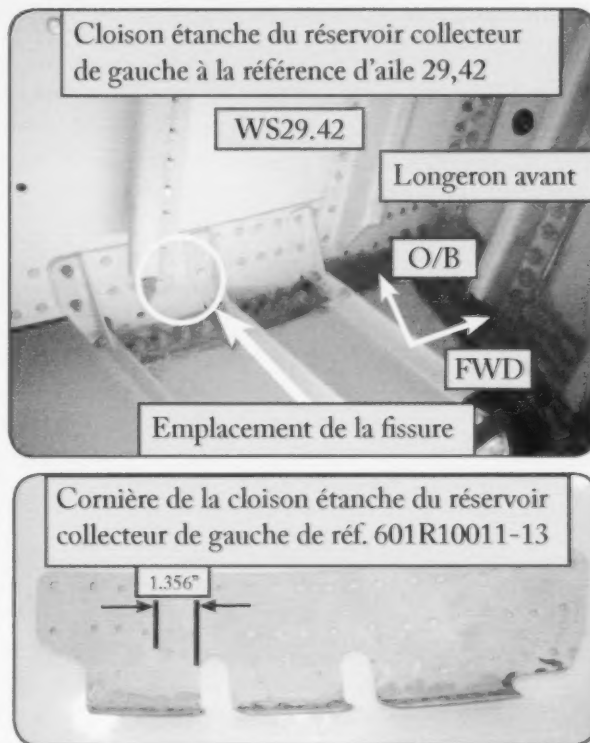
Alors qu'il effectuait une inspection de zone interne de la section centrale de la voilure conformément à la fiche de travail no RJ2-57-900-320, le technicien d'entretien a découvert des fissures prenant naissance au niveau de l'une des deux découpes d'allègement d'une lisse de l'âme de la cornière située des deux côtés de la référence d'aile 29,42.

De nouvelles pièces ont été fabriquées et traitées à chaud conformément à la rubrique 51 10 06, section 3D, du manuel des réparations structurales, et elles ont reçu une nouvelle protection contre la corrosion conformément aux rubriques 51 25 00 et 51 25 16 de ce même manuel.

Transports Canada, Aviation civile (TCAC) demande à tous les exploitants de CRJ 100/200 d'inspecter de près cet endroit en relation avec la fiche de travail mentionnée ci-dessus, car il pourrait très bien y avoir des fissures en train de se propager. ✖

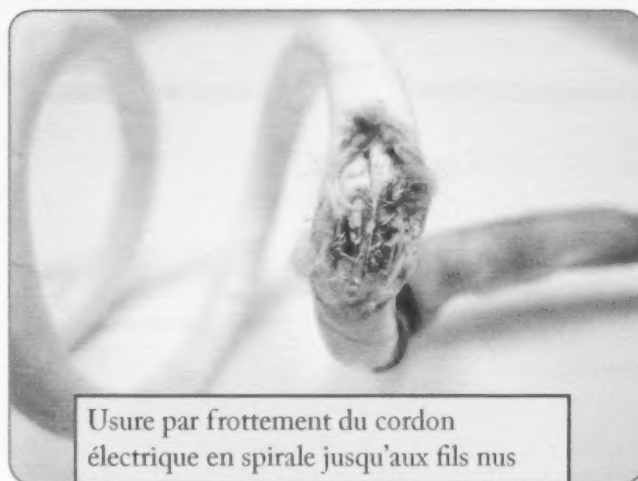
*L'usure par frottement des faisceaux de fils, comme celle de la présente difficulté en service, peut causer des pannes intermittentes de système qui peuvent être difficiles à diagnostiquer et à corriger. ✖*

Usure par frottement du cordon électrique en spirale jusqu'aux fils nus

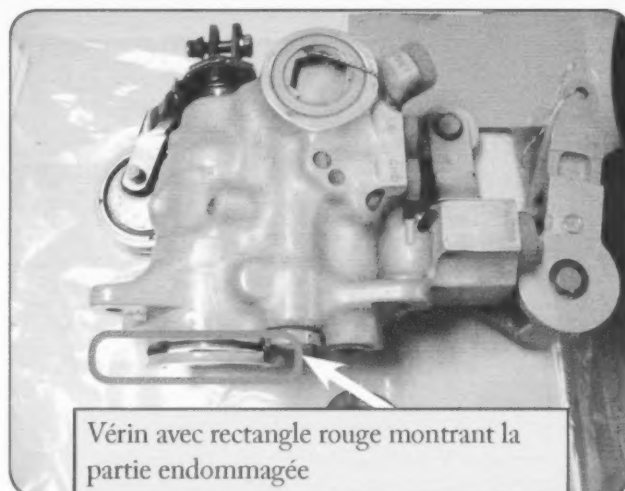
Alors qu'il roulait pour aller se mettre en position de décollage, le pilote a remarqué que le déporteur extérieur droit n'était pas sorti. À l'inspection, il est apparu que du liquide hydraulique fuyait de la partie extérieure de l'aile droite. La poursuite de l'enquête a mis en évidence une perte de liquide hydraulique au rythme de 1 pinte par 10 minutes de fonctionnement du moteur. La maintenance a découvert que le vérin du déporteur était cassé, ce qui avait provoqué des dommages à la ferrure de fixation sur le longeron arrière. (Dommage au vérin – partie filetée de l'embout fissuré sur une circonférence de 270 degrés.)

*Il s'agit d'un endroit qui pourrait être source d'ennui à mesure que la flotte vieillit. ✖*

Vérin avec rectangle rouge montrant la partie endommagée

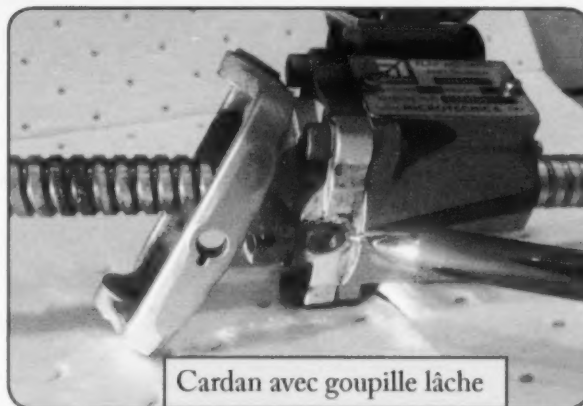
*Transports Canada examine le problème de façon plus approfondie en collaboration avec la FAA et le titulaire de certificat de type responsable.*

*On recommande aux exploitants de porter une attention particulière à cette partie de l'aéronef. Les volets sont soumis à d'importantes charges aérodynamiques en vol. ✖*

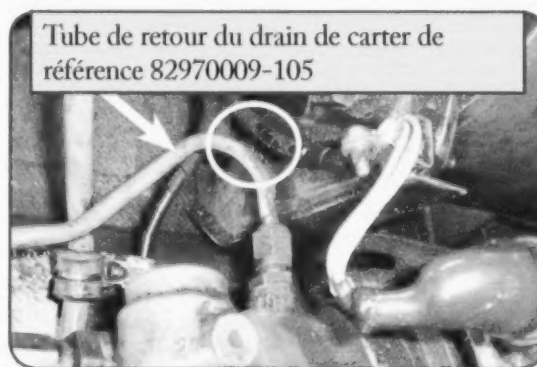
Après l'arrêt complet des moteurs, le personnel de maintenance a remarqué que de l'huile s'égouttait par le logement du train d'atterrissage gauche. La poursuite des opérations de dépannage a permis de constater que des fils électriques avait usé par frottement le tube de retour du drain de carter de la pompe auxiliaire du circuit hydraulique n° 1.

*Dans le présent cas, l'atterrissage d'urgence a été le résultat d'une usure par frottement. ✖*

*Voilà une bonne occasion de rappeler à tout le personnel de maintenance combien il est important de vérifier, à chaque fois que des travaux se déroulent dans des endroits exigus, pour des signes d'usure par frottement ou d'encrassement de composants.*

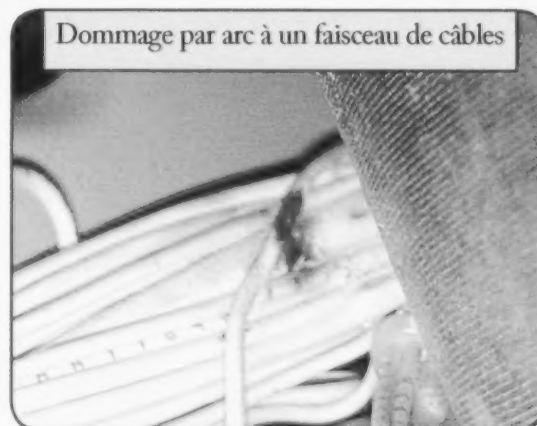
*Un bon support et une bonne protection des faisceaux de câbles de tous les aéronefs sont essentiels afin de prévenir des événements de ce genre et d'assurer le bon fonctionnement des appareils. ✖*

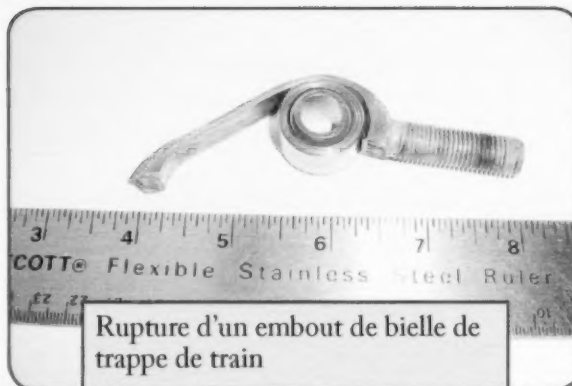
Pendant la rentrée et la sortie du train d'atterrissage, le pilote a entendu un violent bruit. L'aéronef a atterri sans incident, et le personnel de maintenance a découvert que l'embout de bielle de la trappe du train d'atterrissage avant droit était brisé.

*Transports Canada, Aviation civile (TCAC) aimerait aviser tous les propriétaires, exploitants et spécialistes de la maintenance de Mitsubishi MU-2B60 de porter une attention particulière aux embouts de bielle de la trappe du train d'atterrissage principal, afin de détecter des signes potentiels de fissures. ✖*

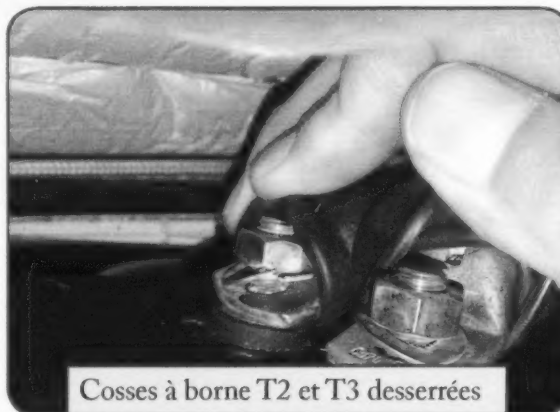
On a consigné une déféctuosité qui faisait en sorte que la fonction d'aide de la batterie ne fonctionnait pas (démarrage secondaire), laquelle déféctuosité a été éliminée par le remplacement de la boîte de connexion gauche (LHPJB). Quelques jours plus tard, la déféctuosité suivante a été consignée : « impossible d'effacer le message CAS des annonces aux membres d'équipage concernant l'état du bus de la génératrice 1 ». Alors qu'on procédait aux opérations de dépannage et que l'alimentation externe était en marche, la tension de la batterie 1 a chuté sous les 20 volts. La poursuite des opérations de dépannage a permis de confirmer que la batterie 1 ne se rechargeait généralement pas lorsque l'alimentation externe y était raccordée et qu'elle continuait de se décharger, sauf dans quelques cas où elle se rechargeait partiellement (à quelque 27 volts à partir d'une alimentation externe de 28,5 volts). Pendant les points fixes, on a également confirmé que la séquence de démarrage secondaire ne fonctionnait pas. De plus, il n'y a pas eu de répartition des charges lorsque les génératrices 1 ou 2 ont été arrêtées, alors qu'on soupçonnait le couplage de bus de ne pas se fermer.

On a procédé à d'importantes opérations de dépannage sans découvrir de défaillances. On a de nouveau remplacé la boîte de connexion gauche sans procéder à aucune correction. En retirant la boîte de connexion droite aux fins de remplacement, on a découvert que les deux raccords arrière aux bornes 2 et 3 étaient desserrés de façon significative et formaient des arcs sur les cosses.

On a resserré les cosses, et le système a fait l'objet d'essais concluants. On a remplacé la boîte de connexion droite en raison des dommages que comportaient les cosses à borne.

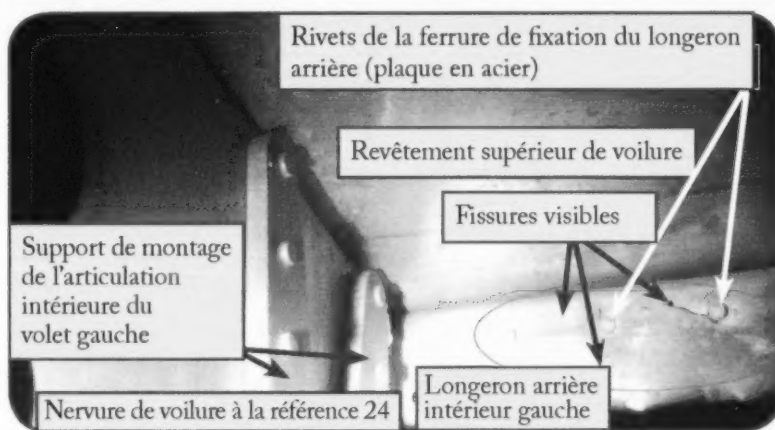
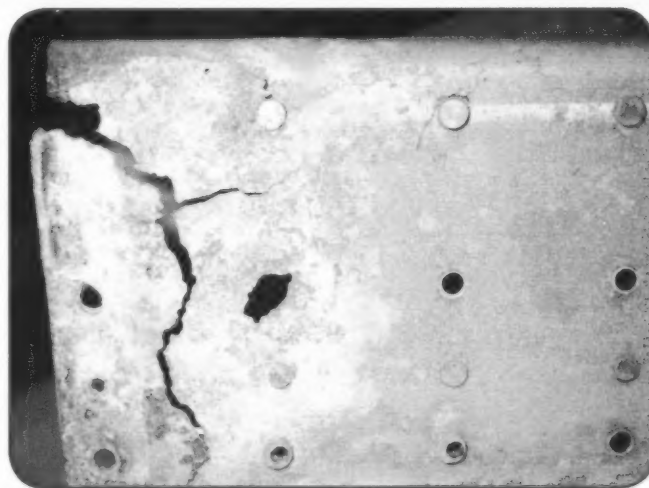
Une inspection visuelle de la ferrure de fixation du longeron arrière de voilure effectuée à l'aide d'une lampe et d'un miroir (nervure de voilure, référence 24) a révélé des signes de corrosion. Puisque ce secteur est très difficile à inspecter (en raison de l'absence de panneau de visite), il a fallu utiliser une caméra vidéo pour procéder à une inspection plus détaillée.

L'inspection détaillée effectuée à l'aide de la caméra a révélé des fissures sur la plaque de fixation en acier de longeron arrière, référence (réf.) 66762-000, située sur le longeron arrière de voilure. De la corrosion galvanique grave a aussi été découverte entre le longeron arrière de voilure et la plaque de fixation en acier du longeron.

Un rapport de difficulté en service précédent a signalé un type de corrosion semblable dans le même secteur. Il semble qu'au moment de la fabrication, le longeron en aluminium et la ferrure de fixation en acier ont été assemblés sans protection anticorrosion. Au début, un léger écaillage du métal était visible, mais après démontage on a constaté que plus de 50 % de la ferrure de longeron arrière gauche était endommagée par la corrosion.

*Transports Canada, Aviation civile (TCAC) recommande fortement aux propriétaires et aux exploitants de respecter le Bulletin de service (BS) 977 de Piper (portant sur les aéronefs de série PA-28/PA-32, PA-34 et PA-44) et d'effectuer une inspection non récurrente et de prendre les autres mesures correctives recommandées. L'installation de panneaux d'accès sur le plancher arrière permettra au personnel de la maintenance d'effectuer une inspection approfondie de ce secteur important afin de découvrir toute trace de corrosion. TCAC recommande aussi aux exploitants de suivre également les procédures d'inspection du BS 789A de Piper.*

*Dans l'intervalle, il est recommandé que le personnel de maintenance utilise une caméra vidéo ou un petit endoscope pour accéder au secteur et effectuer les inspections. ✖*

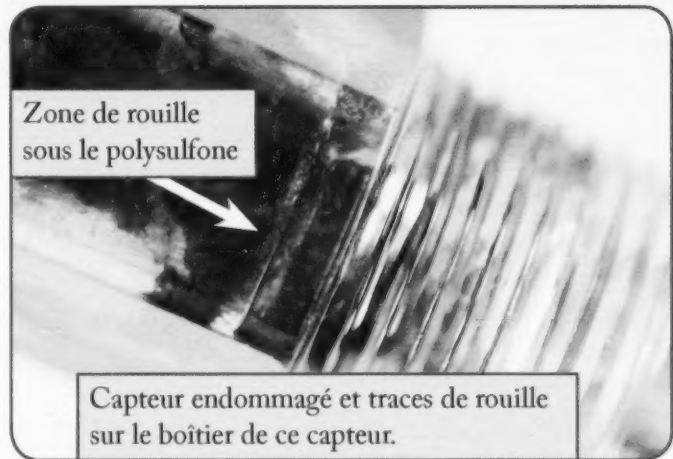
*Le rapport de laboratoire suggère qu'une fissure a probablement été causée par une situation de surcouple, probablement pendant l'installation de l'unité. De l'eau provenant du réservoir a réussi à pénétrer dans le boîtier du capteur et a provoqué la défaillance du dispositif.*

*Même si un circuit d'eau potable peut sembler ne pas être un article de navigabilité, on rappelle aux spécialistes de la maintenance que tous les circuits installés sur ou dans un aéronef sont assujettis aux mêmes règles et règlements. On doit faire preuve d'autant d'attention et de vigilance lors de l'installation de ces circuits que lors de l'installation de tout autre composant. ✖*

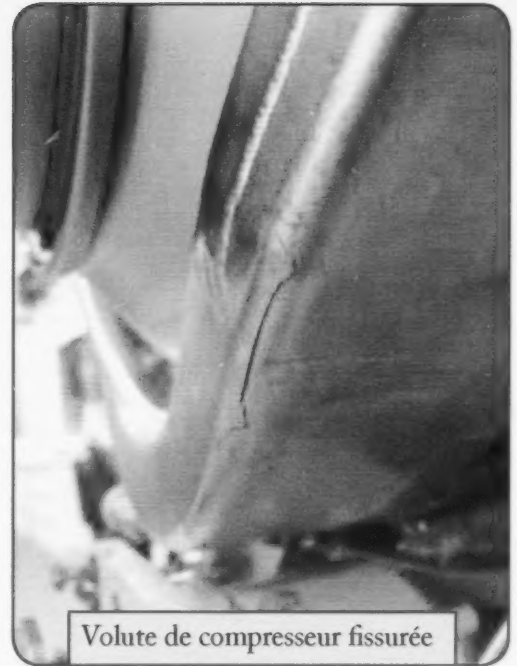
Une fissure verticale d'environ 10 cm (4 pouces) a été découverte sur le côté intérieur gauche de la volute du compresseur du moteur au cours d'une inspection quotidienne ordinaire. Le moteur a été remplacé au complet, et le compresseur a été envoyé en révision. La volute était du type à paroi mince, et elle a été remplacée par une autre à paroi épaisse.

*Des fissures sont courantes dans les volutes à paroi mince où. Les fissures présentes à cet endroit sont faciles à découvrir et, si elles sont suffisamment grandes, elles risquent de provoquer une augmentation de la température de la turbine et probablement une diminution des performances. Nous rappelons aux exploitants de ne pas oublier cette éventualité. ✖*

Volute de compresseur fissurée

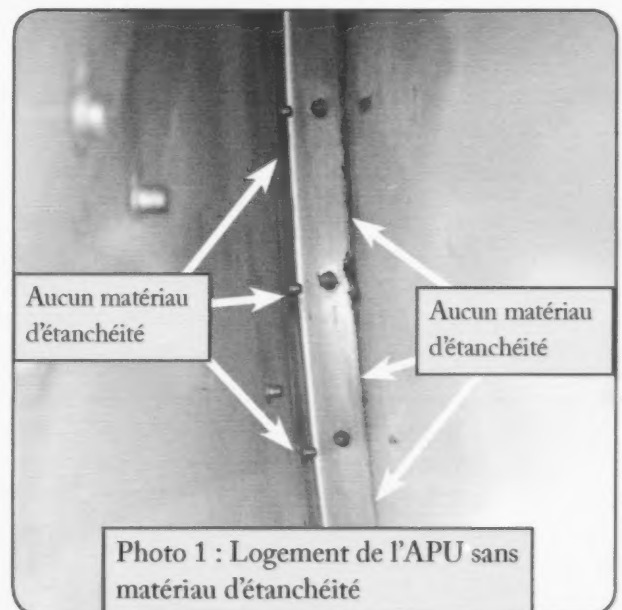
Photo 1 : Logement de l'APU sans matériau d'étanchéité

Une inspection a révélé l'absence de matériau d'étanchéité au niveau des joints et à la jonction du support de l'APU et de la cloison pare feu dans le compartiment de l'APU. Cette condition a causé une basse pression dans le logement de l'APU et peut avoir entraîné une baisse de rendement des éjecteurs de l'APU. Les gaz d'échappement de l'APU étaient aspirés dans le logement de l'APU et déclenchaient les boucles d'incendie.

*Il s'agit d'un cas inhabituel, mais c'est un bon exemple d'une condition latente, qui peut réapparaître à un moment ultérieur. Toute situation anormale doit être réglée correctement et soigneusement. ✖*

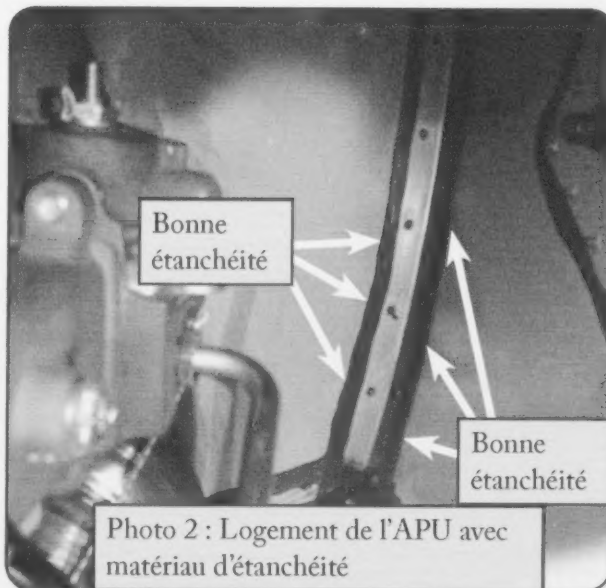
Photo 2 : Logement de l'APU avec matériau d'étanchéité

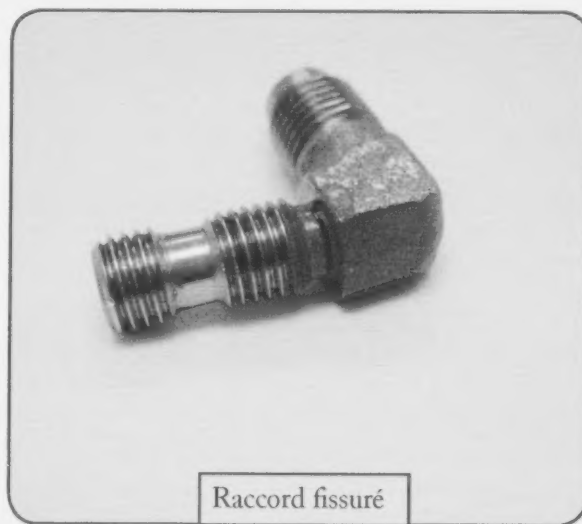
Lors de l'inspection quotidienne, on a remarqué la présence d'une fuite d'huile en provenance du capotage du moteur gauche. On a subséquemment constaté qu'un raccord du régulateur d'hélice du moteur gauche était fissuré. On a remplacé le raccord en question et on a remis l'aéronef en service.

*Les fuites d'huile indiquent parfois la présence de problèmes graves. Ce qui peut apparaître comme une fuite mineure peut en fait être un indicateur de l'imminence d'une panne peut mener à un arrêt du moteur en vol. ✖*

Raccord fissuré

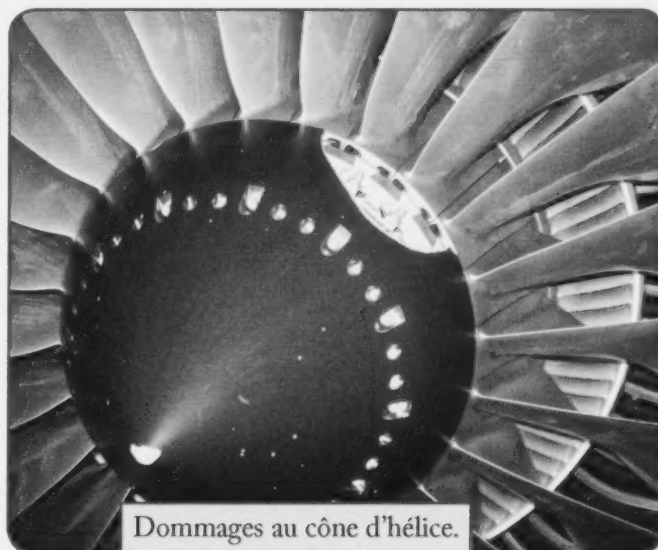
En vol, aux niveau de 320, l'équipage a signalé de fortes vibrations du moteur numéro 2. Il a réduit la puissance du moteur jusqu'au ralenti de vol, afin de diminuer/d'éliminer les vibrations du moteur. Il a déclaré une urgence PAN PAN et il est retourné à l'aéroport de départ, où il a atterri en surcharge de quelque 3000 à 4000 kg. Après l'atterrissage, l'équipage a inspecté le moteur et a trouvé des dommages à plusieurs pales de soufflante due à un segment manquant du cône du nez du moteur.

*Il se peut que ce problème ait été causé par des fissures préexistantes antérieures à une remise en état, conformément aux bulletins de service 72-0159 et 72-0186. Les spécialistes de la maintenance sont priés de avec le contenu de ces bulletins. ✖*

Dommages au cône d'hélice.

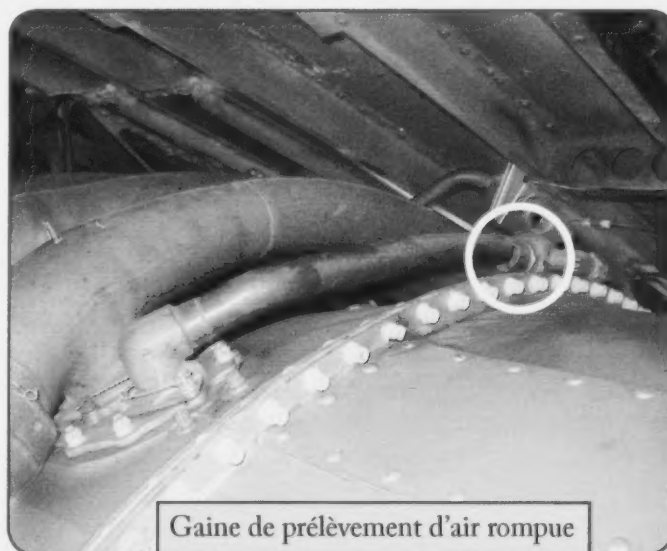
*Lorsqu'un aéronef prend de l'âge, il faut porter une attention toute particulière lors des inspections aux composants qui sont soumis à une chaleur élevée et à d'importantes charges vibratoires. ✖*

Gaine de prélèvement d'air rompue
